# Wehranlage Bergertor

## Werre-Wehr Herford

## Fotodokumentation

Fotodokumentation  
Ortstermin Mi. 21.02.2018

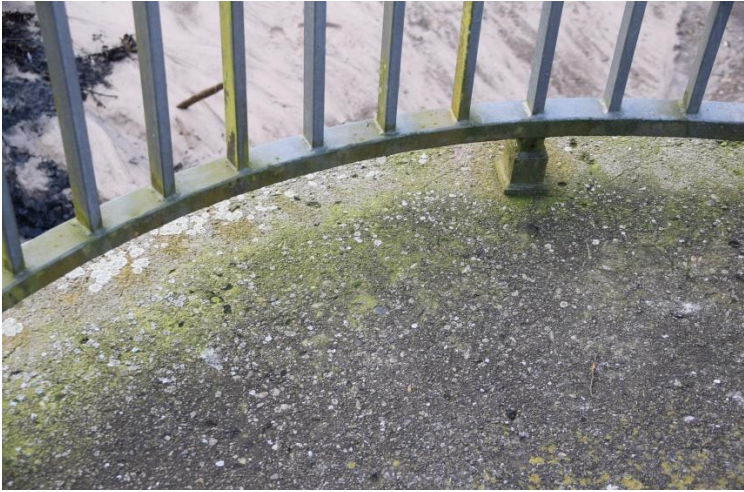
| <p><b>Betonoberfläche des Wehrpfeilers</b></p> <ul style="list-style-type: none"> <li>Freiliegendes Grobkorn<br/>Die Zementhaut des Betons ist mit der Zeit abgewittert. Das Korngerüst des Betons liegt frei.</li> </ul> | |

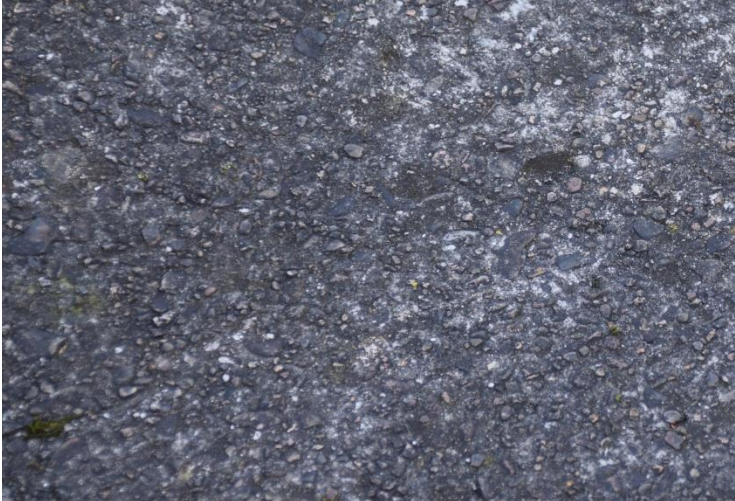
| <p><b>Betonoberfläche des Wehrpfeilers</b></p> <ul style="list-style-type: none"> <li>Wie Bild 1, das Bild verdeutlicht die Beschaffenheit der Betonoberfläche. Die Zementhaut ist abgewittert. Feuchtigkeit kann in den Betonkörper eindringen.</li> </ul> | |

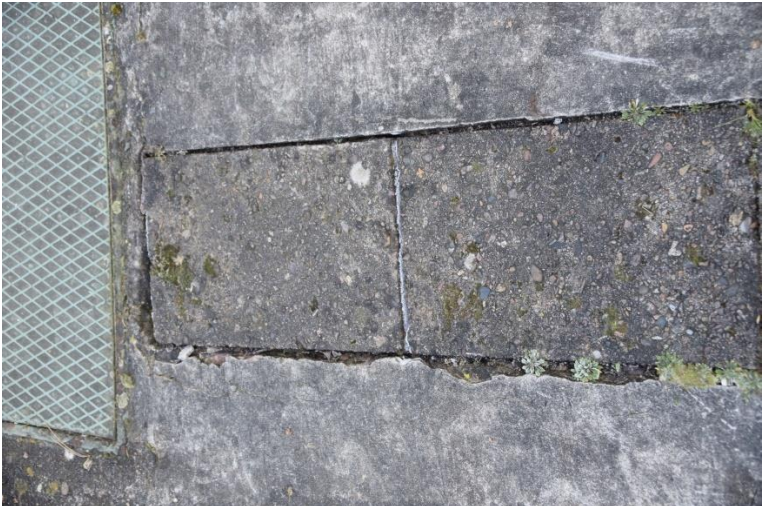
| 3 | DSC 0014.JPEG | |

| <b>Betonoberfläche des Wehrpfeilers</b> <ul style="list-style-type: none"> <li>Die Kanten des Leitungskanals sind ausgebrochen. Die Fuge ist undicht, Wasser kann in den Kanal gelangen.</li> </ul> | | |

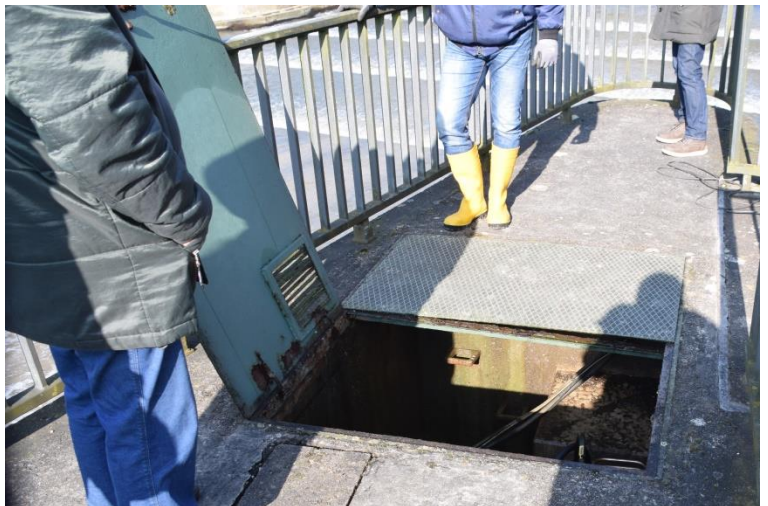
| 4 | DSC 0143.JPEG | |

| <b>Betonoberfläche des Wehrpfeilers</b> <ul style="list-style-type: none"> <li>Schachtabdeckkonstruktion</li> </ul> | | |

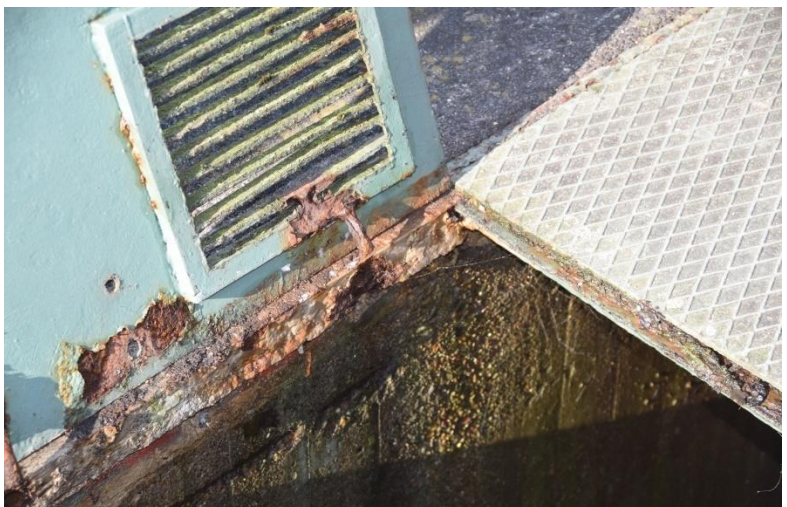
| <b>Betonoberfläche des Wehrpfeilers</b> <ul style="list-style-type: none"> <li>Schachtabdeckkonstruktion, Rahmen und Deckel sind stark korrodiert. Die Gebrauchstauglichkeit und die Stand-sicherheit sind weitgehend aufgezehrt.</li> </ul> | | |

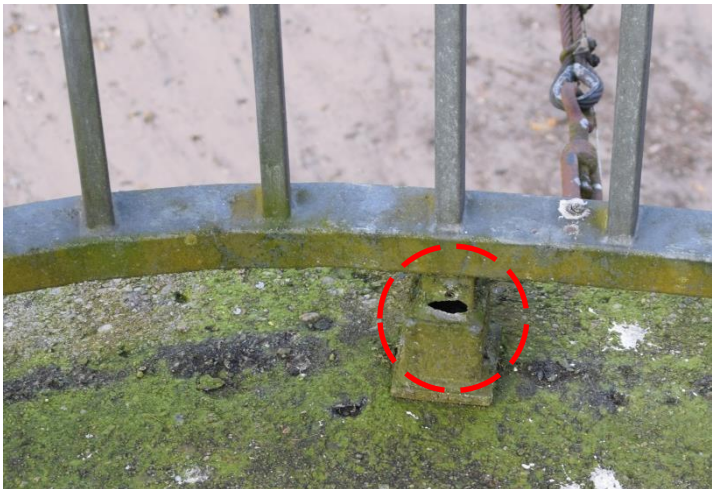
| 6 | DSC 0144.JPEG | |

| <b>Oberfläche des Wehrpfeilers, Geländer</b> | | |

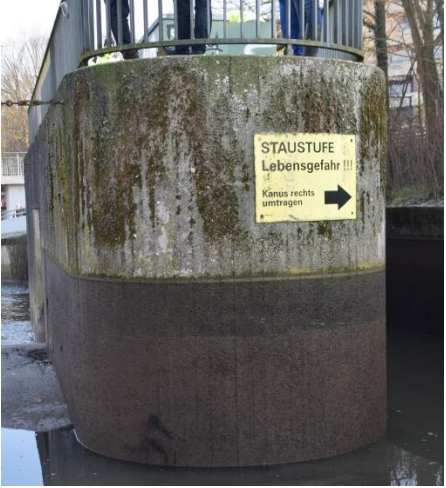
| <p><b>Betonoberfläche</b></p> <ul style="list-style-type: none"> <li>Wehrpfeiler, vom Oberlauf aus betrachtet. Betonoberfläche weitestgehend ohne Schaden. An den Fugen der Brettschalung ist freiliegender Betonzuschlag (Grobsand und Feinkies) zu erkennen. Die Oberfläche ist stark mit Moos und Flechten bewachsen</li> </ul> | |

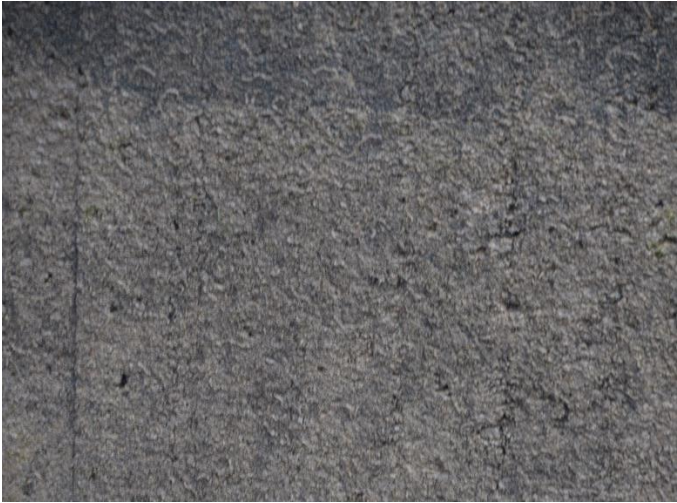
| <p><b>Betonoberfläche</b></p> <ul style="list-style-type: none"> <li>Die Oberfläche enthält an einigen Stellen offene Poren</li> </ul> | |

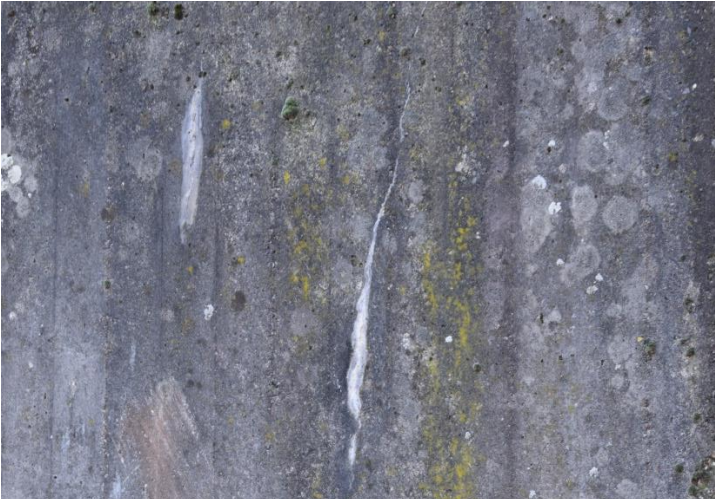
| <p><b>Risse in der Betonoberfläche</b></p> <ul style="list-style-type: none"> <li>Auf der Seite des Wehrpfeilers, der der Hauptöffnung zugewandt ist haben sich vereinzelt Risse eingestellt. Die Rissweite liegt unter 0,3 mm. Die an der Oberfläche in den Betonkörper eindringenden Niederschläge treten hier aus und lösen dabei Kalk aus dem Beton</li> </ul> | |

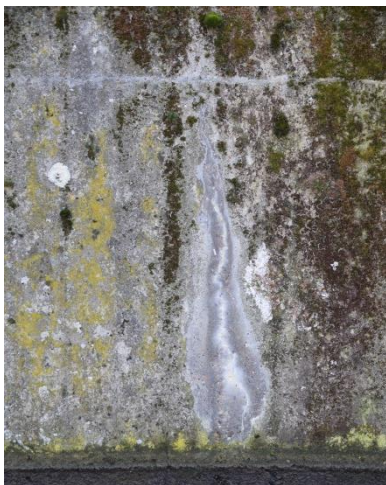
| 10 | DSC 0041.JEPG | |

| <b>Risse in der Betonoberfläche</b> <ul style="list-style-type: none"><li>Erläuterungen wie Bild 9</li></ul> | | |

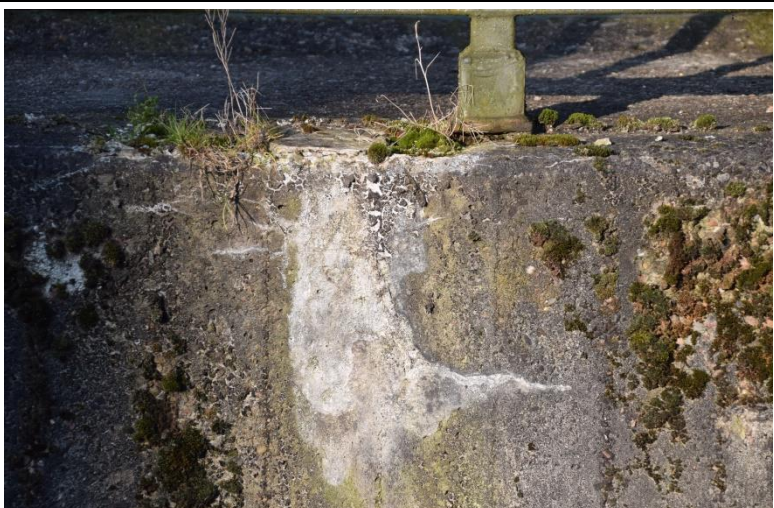
| <b>Risse in der Betonoberfläche</b> <ul style="list-style-type: none"><li>Riss mit Kalkauslaugung. Vermutliche Ursache: Volumenänderung des Metalleinbauteils infolge von Temperaturschwankungen</li></ul> | | |

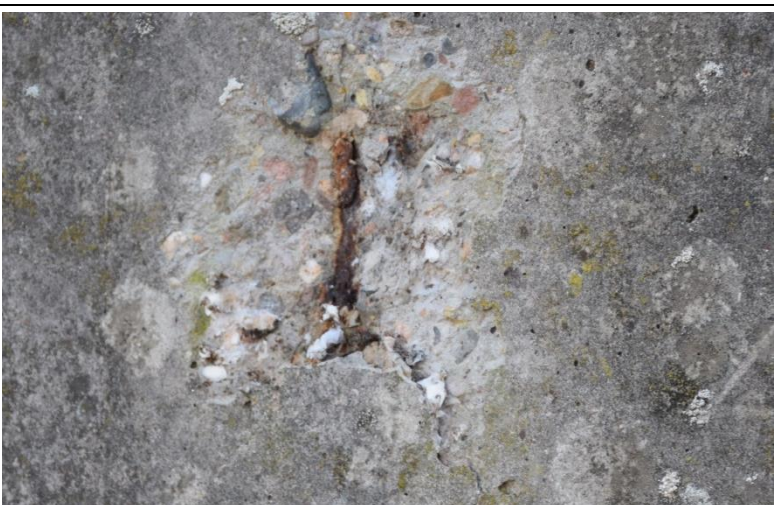
| 12 | DSC 0042.JEPG | |

| <b>Betonabplatzungen in der Betonoberfläche</b> <ul style="list-style-type: none"><li>Vereinzelte Betonabplatzungen infolge korrodierter Bewehrung. Ursache: zu geringe Betondeckung</li></ul> | | |

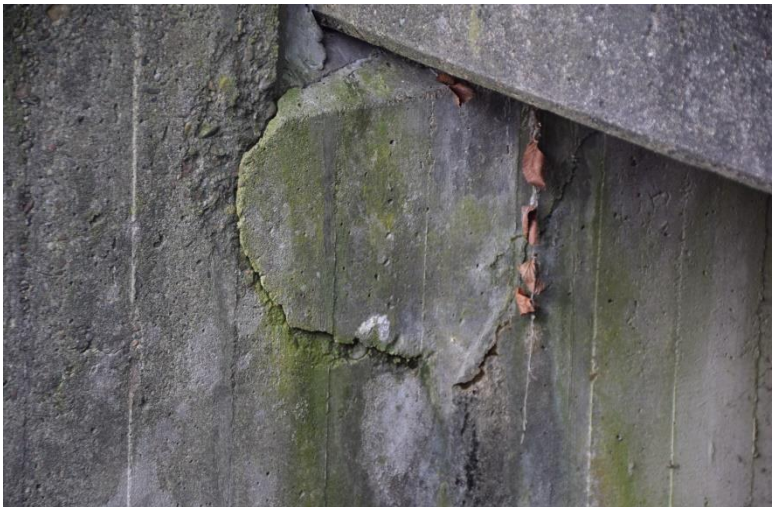
| <p><b>Betonabplatzungen in der Betonoberfläche</b></p> <ul style="list-style-type: none"> <li>Großflächige Betonabplatzung an der Auflagerbank des Zugangssteiges</li> </ul> | | |

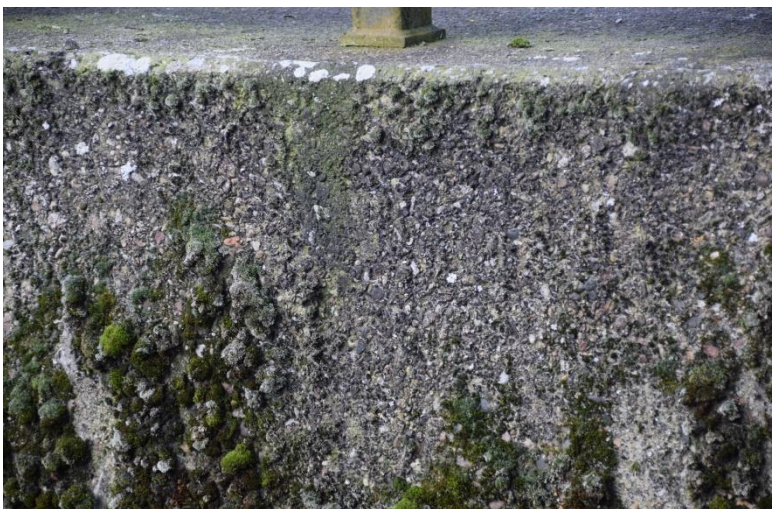
| <p><b>Freiliegendes Grobkorn in der Betonoberfläche</b></p> <ul style="list-style-type: none"> <li>Freiliegendes Grobkorn und abgewitterte Zementhaut am oberen Ende der Aussenwand, starker Moosbewuchs</li> </ul> | | |

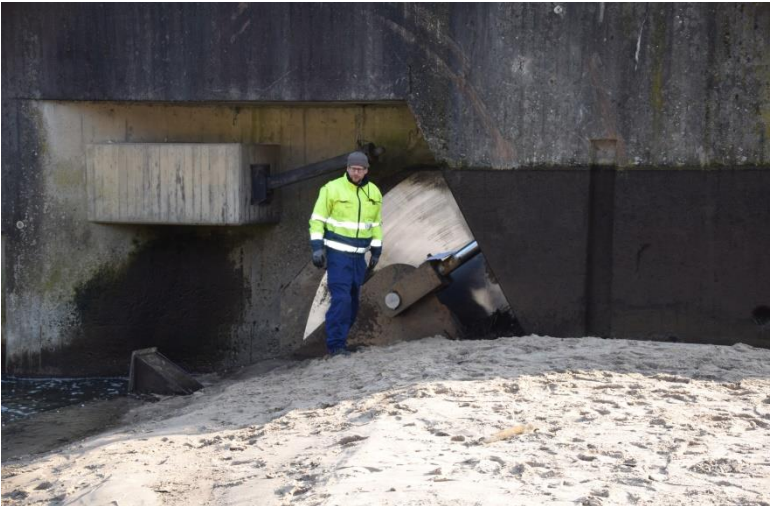
| <p><b>Übersicht</b></p> <ul style="list-style-type: none"> <li>Betonaussparung im Wehrpfeiler zur Unterbringung des Wehrantriebes, siehe auch Zeichnung Nr. 2</li> </ul> | |

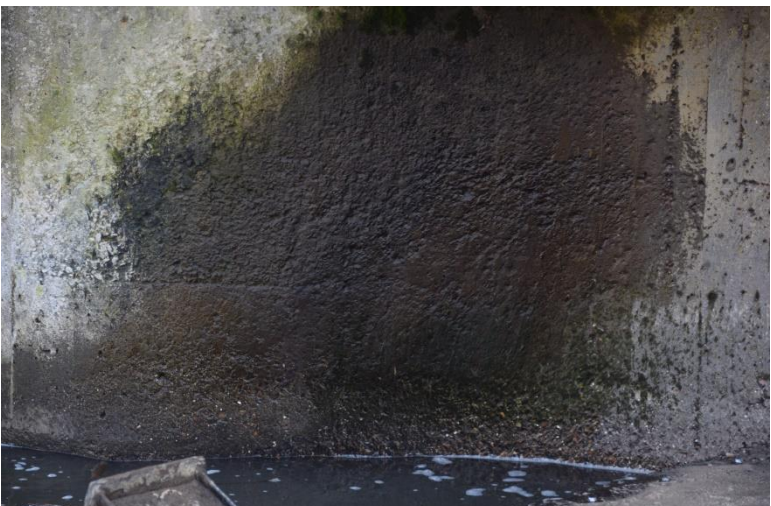
| <p><b>Abrieb auf der Betonoberfläche</b></p> <ul style="list-style-type: none"> <li>Abrieb auf der Betonoberfläche, Detail siehe nächstes Bild</li> </ul> | |

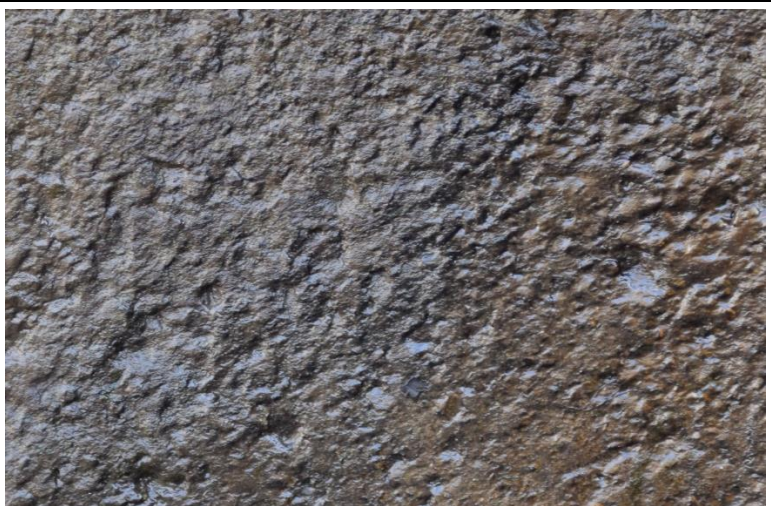
| <p><b>Abrieb auf der Betonoberfläche, Detail</b></p> <ul style="list-style-type: none"> <li>Die Zementhaut des Betons ist zum Teil abgetragen. Oberflächennah eingebauter Betonzuschlag ist teilweise ausgebrochen</li> </ul> | |

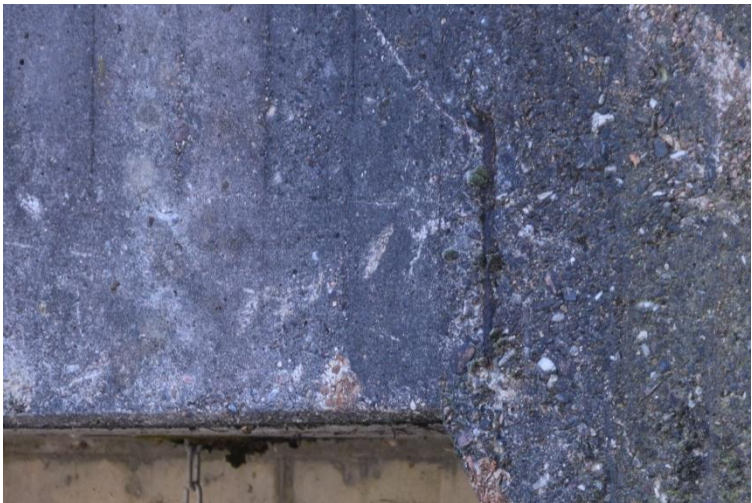
| <p><b>Betonabplatzungen</b></p> <ul style="list-style-type: none"> <li>Die Abplatzung liegt am Rand der Nische. Zurückzuführen ist sie auf eine zu geringe Betondeckung</li> </ul> | |

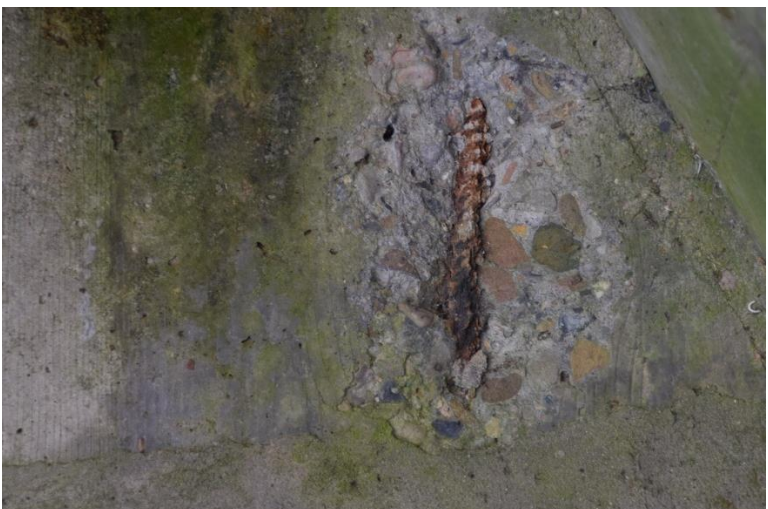
| <p><b>Betonabplatzungen</b></p> <ul style="list-style-type: none"> <li>Die Abplatzung liegt innerhalb der Nische. Zurückzuführen ist sie auf zu geringe Betondeckung und / oder auf schlecht verdichteten Beton</li> </ul> | |

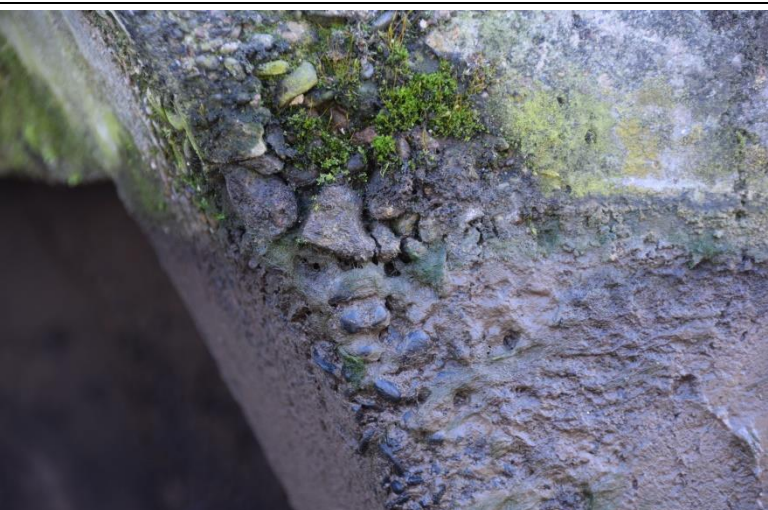
| <p><b>Freiliegendes Grobkorn</b></p> <ul style="list-style-type: none"> <li>Freiliegendes Grobkorn an einer Kante der Nische. Ursache strömendes Wasser</li> </ul> | |

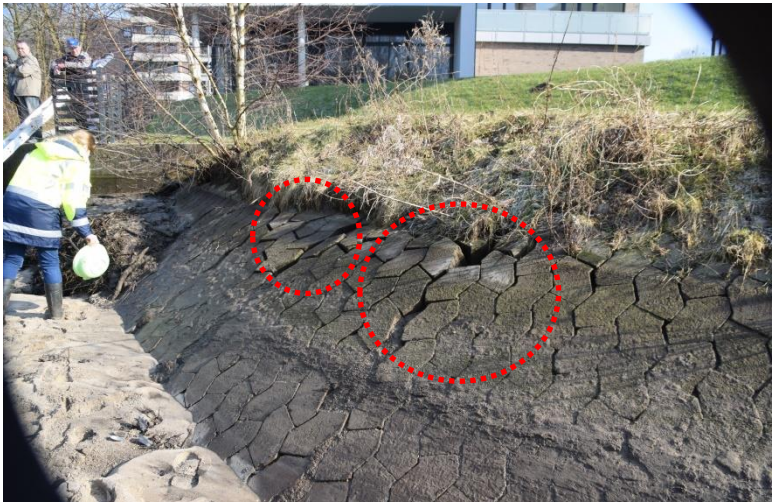
| <p>21</p> | |

| <p><b>Uferbefestigung</b></p> <ul style="list-style-type: none"> <li>Die Böschung ist mit Betonformsteinen befestigt. In der Oberfläche sind offene Stellen vorhanden</li> </ul> | |

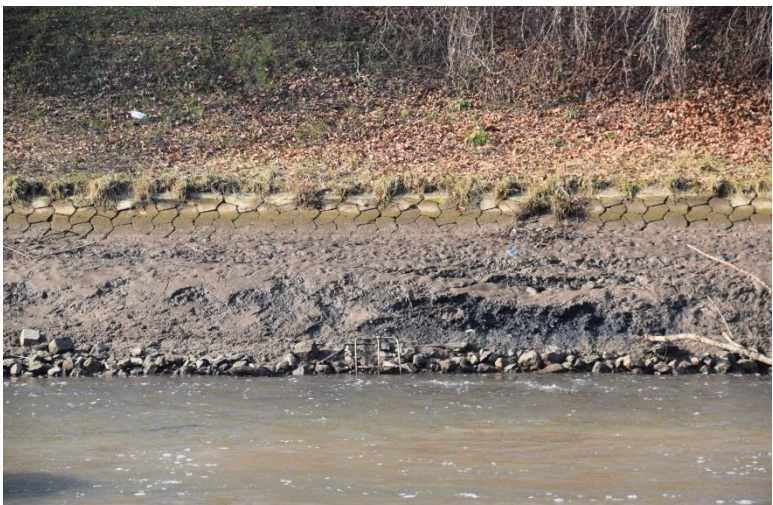
| <p>22</p> | |

| <p><b>Uferbefestigung</b></p> <ul style="list-style-type: none"> <li>Die Böschung ist mit Betonformsteinen befestigt. Schäden wurden nicht erkannt.</li> </ul> | |

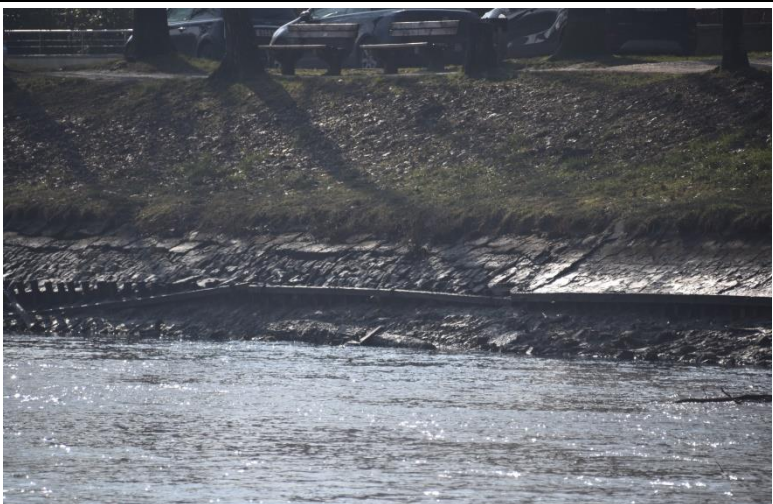
| <p><b>Uferbefestigung</b></p> <ul style="list-style-type: none"> <li>Dort wo die Betonformsteine enden, schließt sich eine Befestigung mit Natursteinen (Quader) an. Sie wird an ihrem Fuß durch eine Holzkonstruktion gestützt. Diese Konstruktion ist zum Teil abgängig.</li> </ul> | |

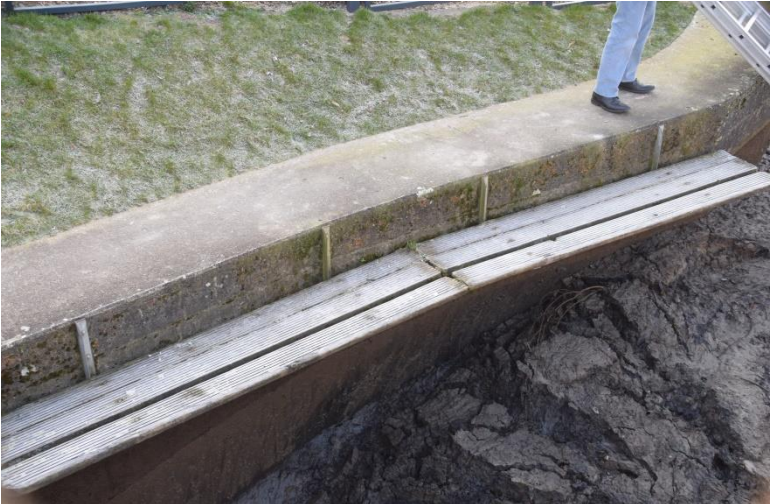
| <p><b>Beginn der Flügelwand im Oberwasser</b></p> <ul style="list-style-type: none"> <li>Flügelwand unmittelbar oberhalb des Wehrkörpers. Hier wurden keine Schäden erkannt.</li> </ul> | | |

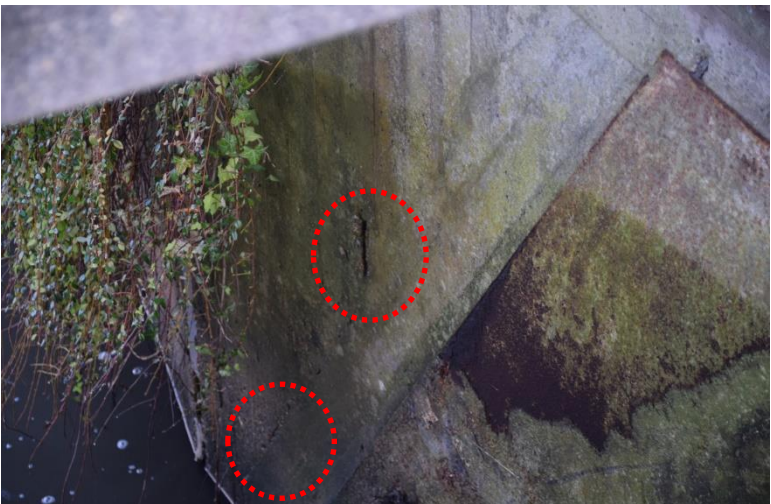
| <p><b>Flügelwand unmittelbar unterhalb des Wehrkörpers</b></p> <ul style="list-style-type: none"> <li>Freiliegende Bewehrung, Ursache wahrscheinlich zu geringe Betondeckung. Örtlich: freiliegendes Grobkorn</li> </ul> | | |

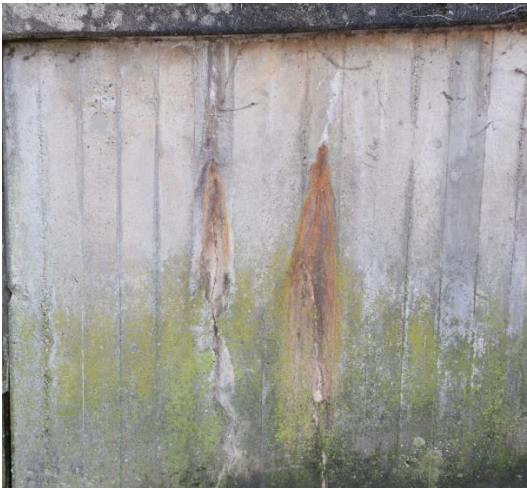
| <p><b>Flügelwand unterhalb des Wehrkörpers</b></p> <ul style="list-style-type: none"> <li>Vertikale Risse, <math>w \approx 0,3 - 0,4 \text{ mm}</math> mit Kalkauslaugung, die braune Verfärbung deutet auf Korrosionsvorgänge hin, die innerhalb des Betons ablaufen. Korrodierende Bauteile: Bewehrungs- und oder Spundwandstahl. Ursache der Rissbildung: Schwinden des Betons</li> </ul> | | |

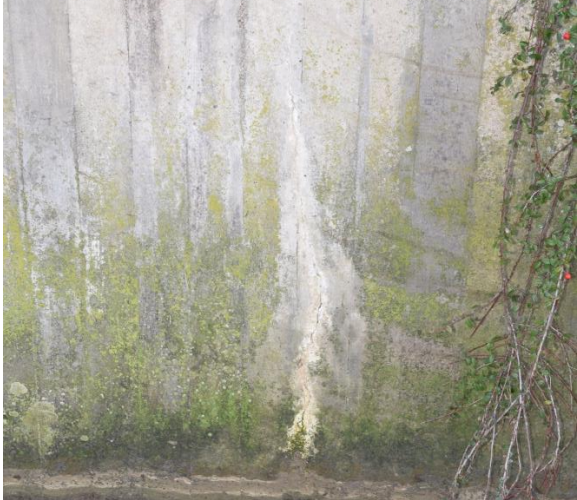
| <p><b>Flügelwand unterhalb des Wehrkörpers</b></p> <ul style="list-style-type: none"> <li>Vertikaler Riss, <math>w \approx 0,3 - 0,4</math> mm mit Kalkauslaugung. Ursache der Rissbildung: Schwinden des Betons</li> </ul> | | |

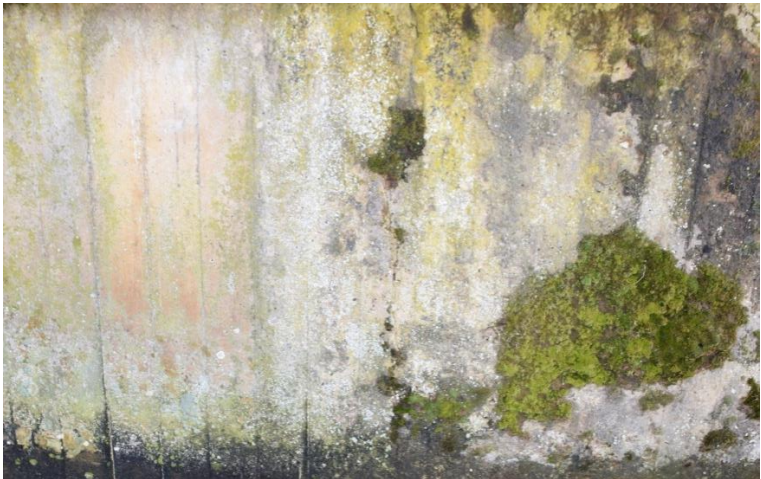
| <p><b>Flügelwand unterhalb des Wehrkörpers</b></p> <ul style="list-style-type: none"> <li>Vertikaler Riss, <math>w \approx 0,3 - 0,4</math> mm. Ursache der Rissbildung: Schwinden des Betons</li> </ul> | | |

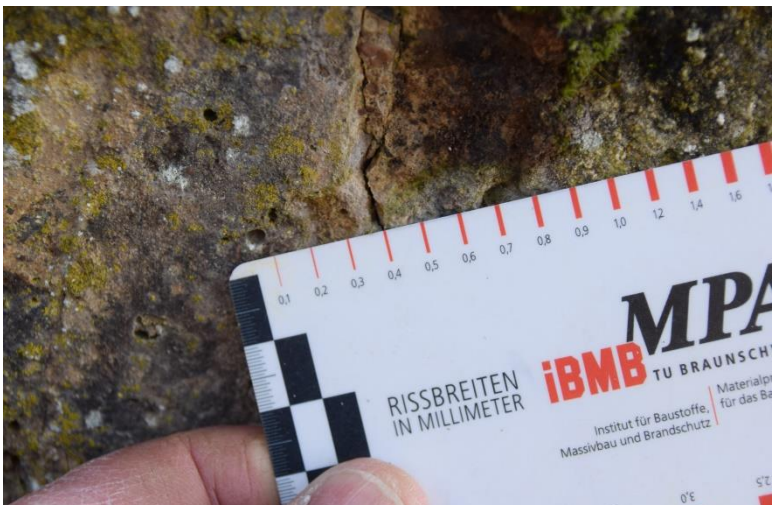
| <p><b>Flügelwand unterhalb des Wehrkörpers</b></p> <ul style="list-style-type: none"> <li>Vertikaler Riss, <math>w \approx 0,3 - 0,4</math> mm. Messung der Rissweite</li> </ul> | | |

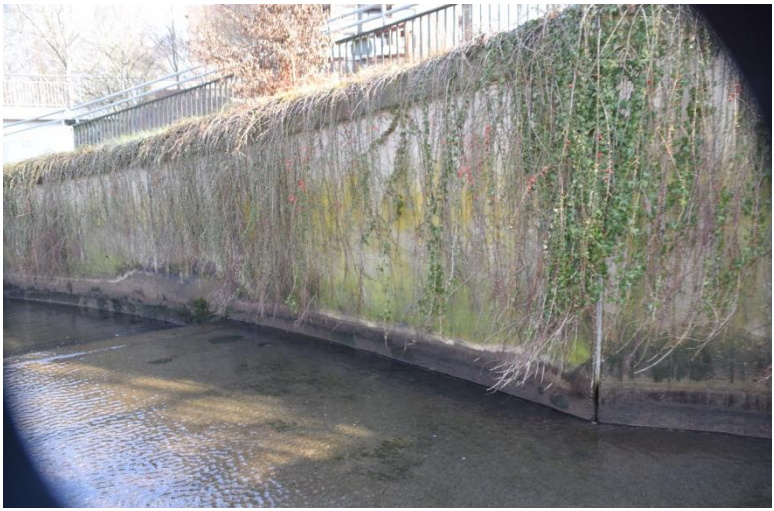
| 30 | DSC 0131.JEPG | |

| <b>Flügelwand unterhalb des Wehrkörpers</b> <ul style="list-style-type: none"> <li>Ansicht der Wand</li> </ul> | | |

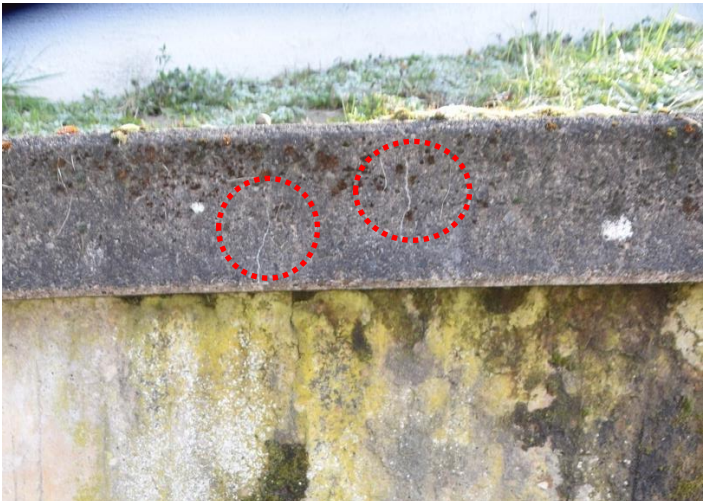
| 31 | DSC 0125.JEPG | |

| <b>Flügelwand unterhalb des Wehrkörpers</b> <ul style="list-style-type: none"> <li>Holm mit Rissen <math>w \approx 0,1 - 0,2 \text{ mm}</math></li> </ul> | | |

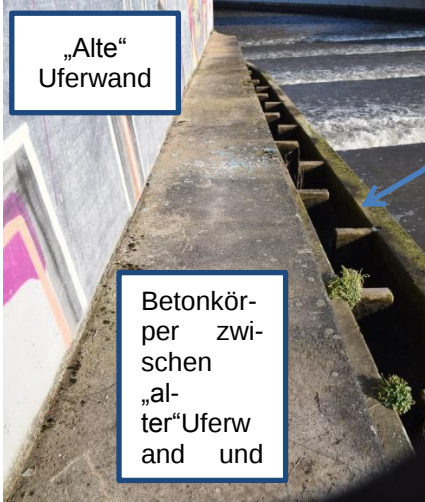
| <p><b>Betonkörper zwischen alter Stützwand und Wehrkörper</b></p> <ul style="list-style-type: none"> <li>Übersicht über den Betonkörper zwischen alter Uferwand und der Flügelwand am linken Flussufer</li> </ul> | |

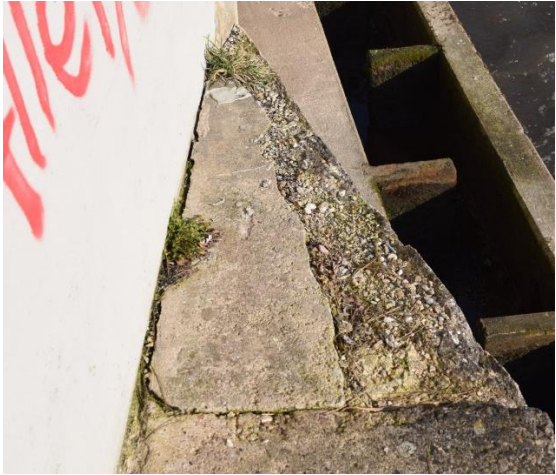
| <p><b>Betonkörper zwischen alter Stützwand und Wehrkörper</b></p> <ul style="list-style-type: none"> <li>Stark angewitterte Betonoberfläche am nördlichen Ende des Betonkörpers</li> </ul> | |

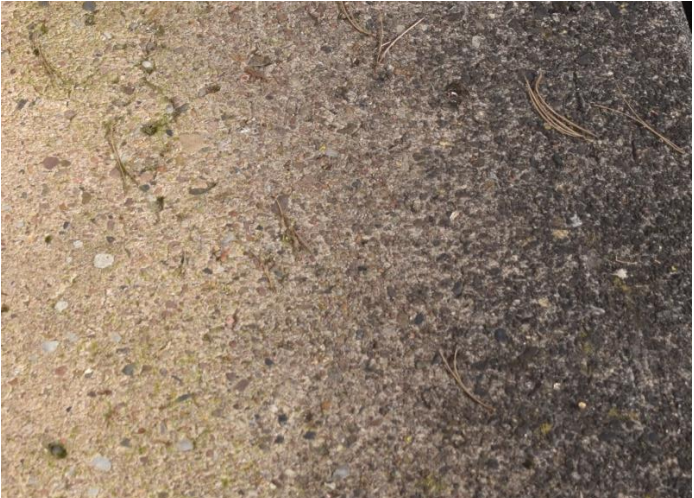
| <p><b>Betonkörper zwischen alter Stützwand und Wehrkörper</b></p> <ul style="list-style-type: none"> <li>Die Zementhaut der Oberfläche ist abgewittert. Auf der Oberfläche liegt das Grobkorn des Betons frei.</li> </ul> | |

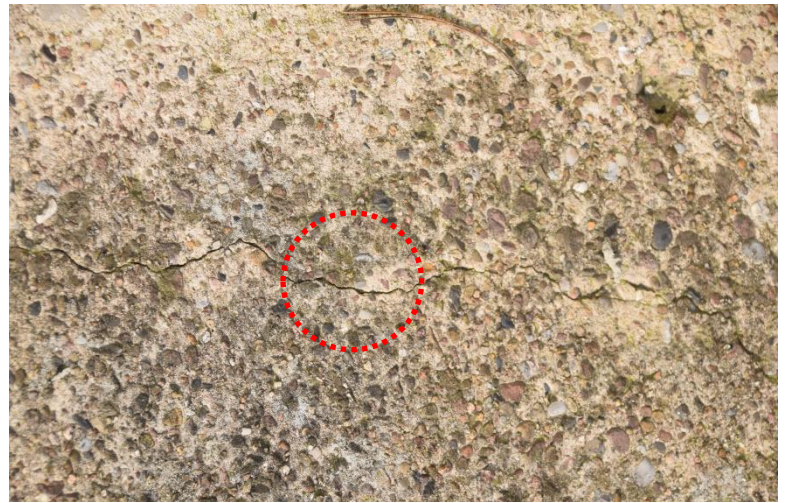
35

**Betonkörper zwischen alter Stützwand und Wehrkörper**

- Freiliegendes Grobkorn, Riss parallel zum Ufer verlaufend. Rissbreite ca. 0,4 – 0,6 mm

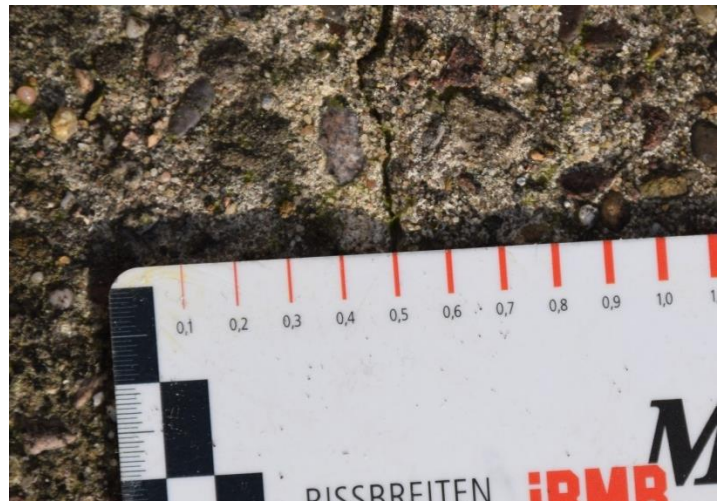
36

**Betonkörper zwischen alter Stützwand und Wehrkörper**

- Freiliegendes Grobkorn, Riss parallel zum Ufer verlaufend. Rissbreitenmessung mit einer Risssschablone

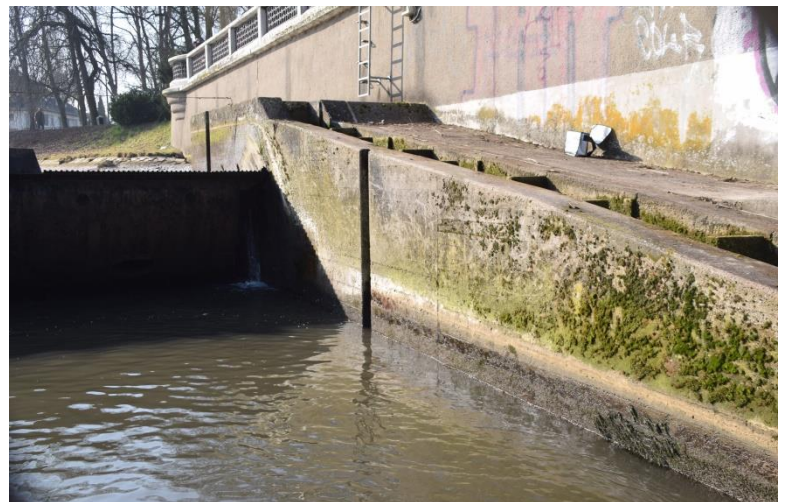
37

**Fischtreppe/linke Uferwand**

- Uferwand unmittelbar unterhalb des Wehrkörpers, nur geringfügige Schäden auf der Betonoberfläche in Gestalt von freiliegendem Grobkorn im Bereich der Schalungsfugen. Örtlich starker Bewuchs mit Moos.

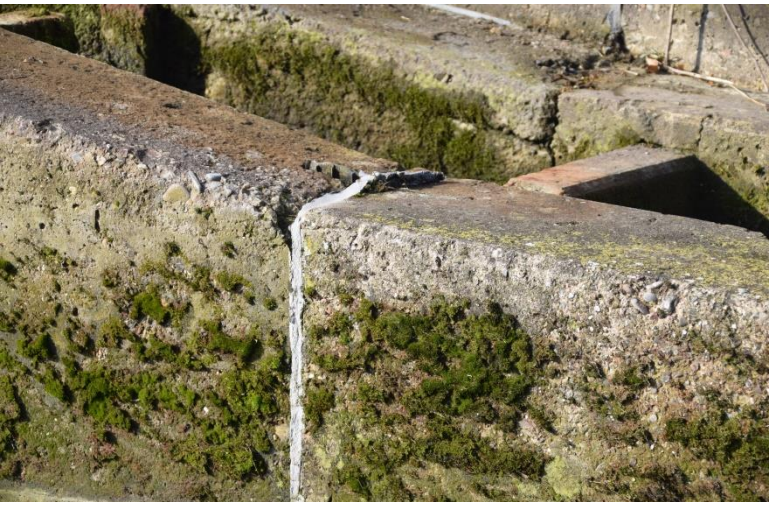
| <ul style="list-style-type: none"> <li><b>Fischtreppe / linke Uferwand</b><br/>Leichte Kantenabbrüche an der Betonfuge, örtlich freiliegendes Grobkorn an den Kanten des Betonkörpers, starker Bewuchs mit Moos</li> </ul> | |

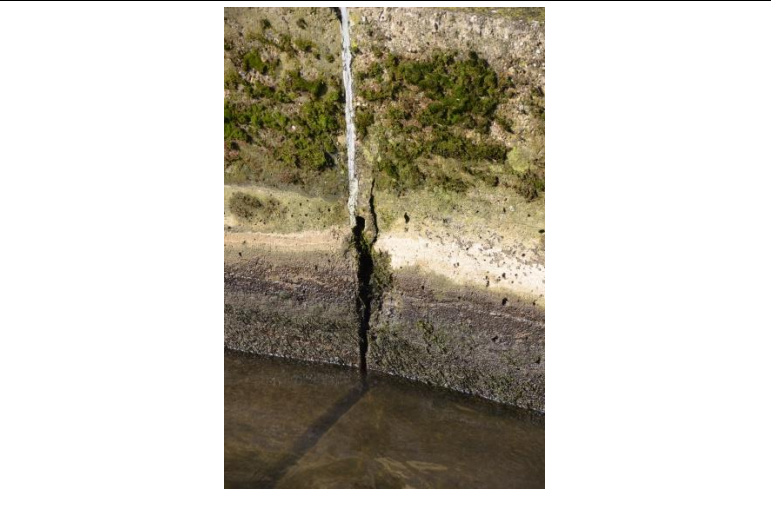
| <ul style="list-style-type: none"> <li><b>Fischtreppe / linke Uferwand</b><br/>Wie Bild 107</li> </ul> | |

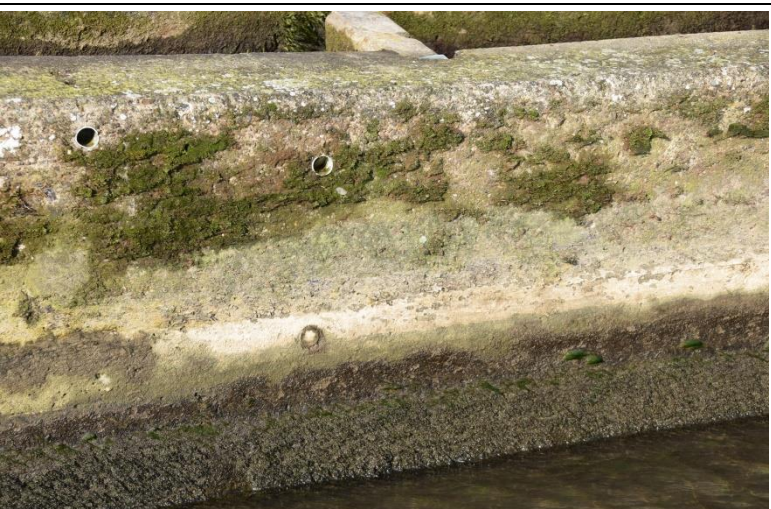
| <ul style="list-style-type: none"> <li><b>Fischtreppe / linke Uferwand</b><br/>Uferwand ohne sichtbare Schäden in der Betonoberfläche</li> </ul> | |

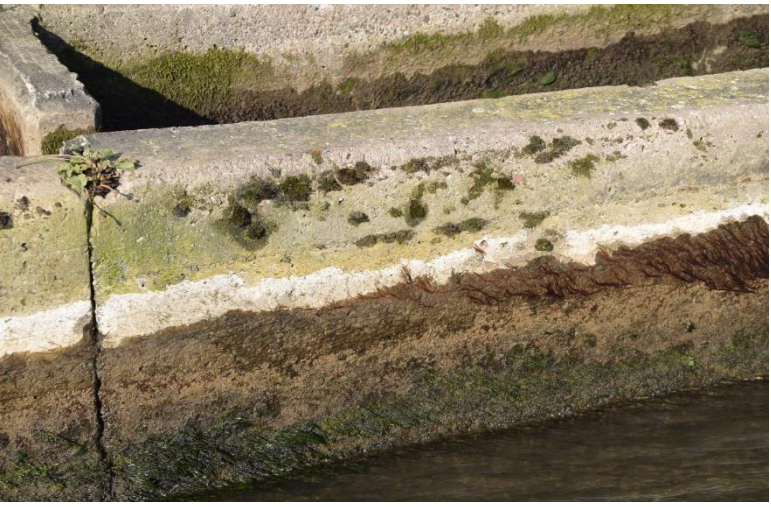
| <ul style="list-style-type: none"> <li><b>Fischtreppe / linke Uferwand</b><br/>Fuge mit leichten Kantenabbrüchen</li> </ul> | | |

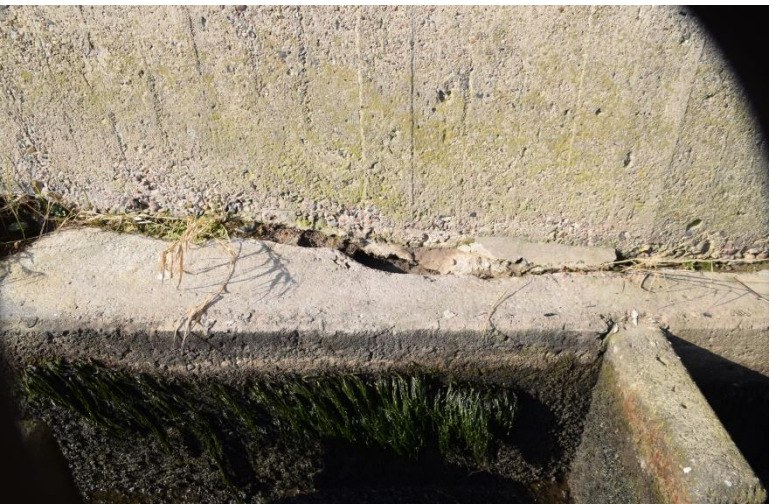
| <ul style="list-style-type: none"> <li><b>Fischtreppe / linke Uferwand</b><br/>Direkter Übergang von der Fischtreppe zur „alten Uferwand“. Offene Fuge im Übergang mit Erdreich gefüllt und mit Grasbewuchs</li> </ul> | | |

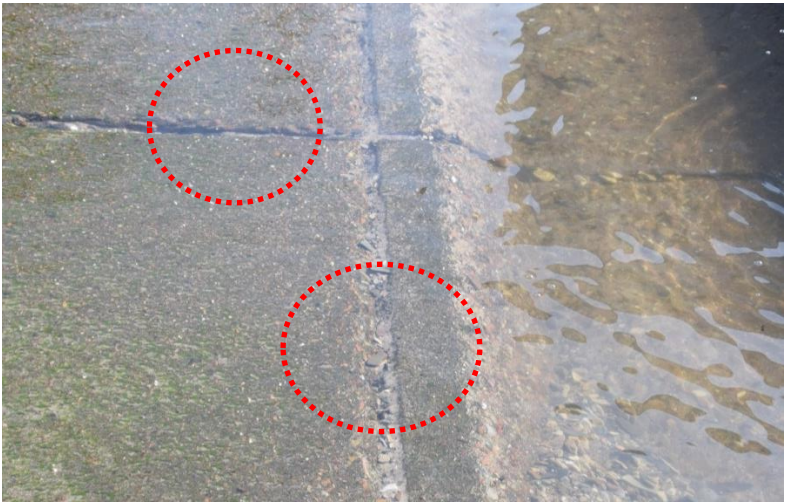
| <ul style="list-style-type: none"> <li><b>Betonplatten im Unterwasser</b><br/>Leichte Abbrüche an den Kanten zwischen zwei Platten sowie im Übergang zum „Sohlabsturz“. Auf der Betonoberfläche ist die Zementhaut abgetragen. Das Grobkorn des Betons liegt frei.</li> </ul> | | |

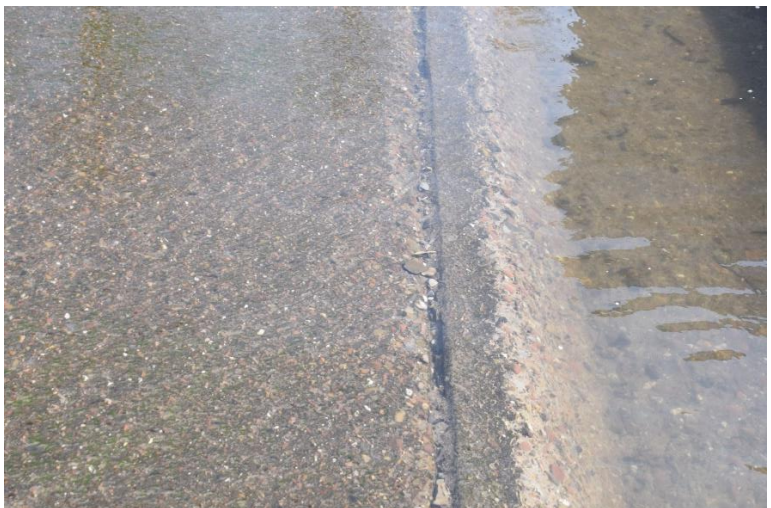
| <ul style="list-style-type: none"> <li><b>Betonplatten im Unterwasser</b><br/>Wie Bild 43</li> </ul> | | |

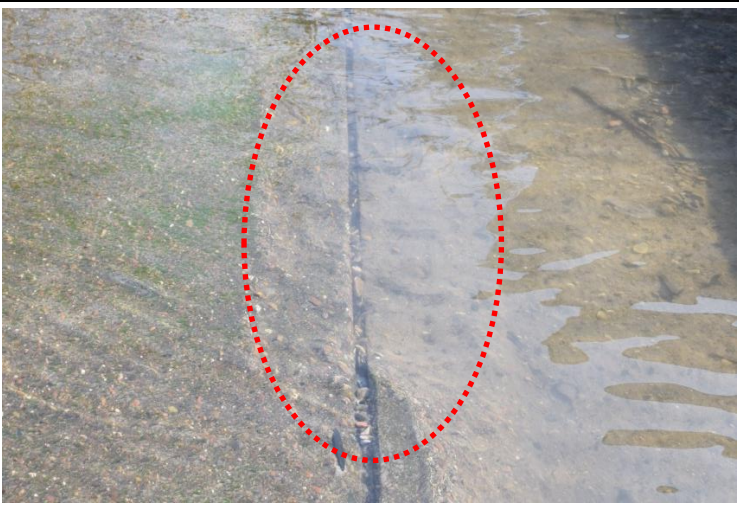
| <ul style="list-style-type: none"> <li><b>Betonplatten im Unterwasser</b><br/>Abgebrochene Kante am Rand der Betonplatte. Die Aufkantung am Rand des „Sohlabsturzes“ ist ebenfalls örtlich abgebrochen. Die Bewehrung liegt frei</li> </ul> | | |

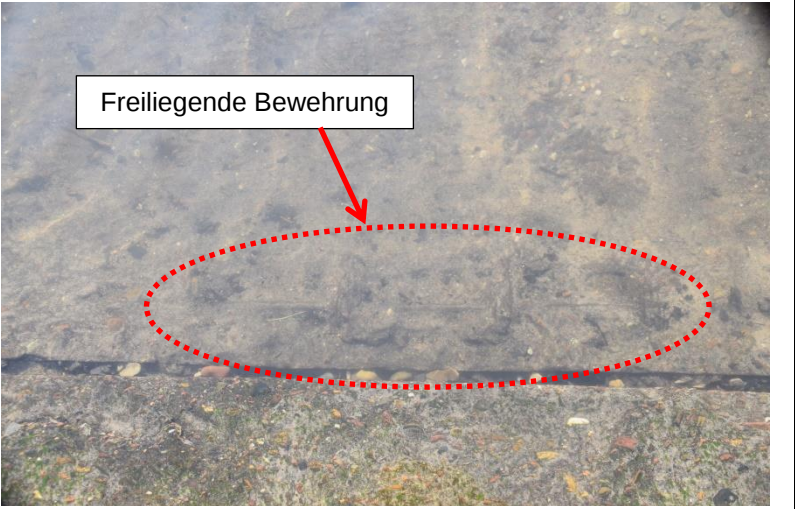
| <ul style="list-style-type: none"> <li>• <b>Betonplatten im Unterwasser</b><br/>Abgebrochene Kante am Rand der Betonplatte. Die Aufkantung am Rand des „Sohlabsturzes“ ist ebenfalls örtlich abgebrochen. Die Bewehrung liegt frei</li> </ul> | | |
